par **MICHEL BARRY**,  
pilote professionnel,  
ingénieur aéronautique.

## REMISE DE GAZ CINQ TENTATIVES DE REDÉCOLLAGE IMPOSSIBLE

ANALYSE DE CES SITUATIONS VOUÉES À L'ÉCHEC, ET LEÇONS À RETENIR.

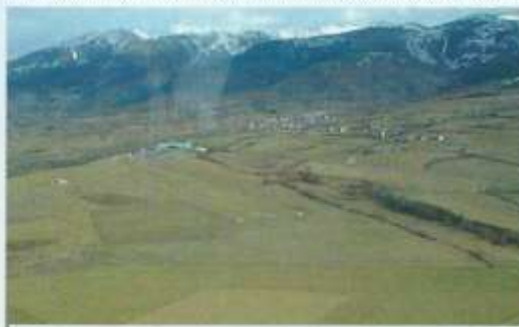
**Figure 2. L'aérodrome de Sainte-Léocadie**

A noter les précautions prises par l'exploitant du terrain pour prévenir les usagers éventuels des spécificités, avec des exigences qu'il faut connaître dès qu'on envisage même simplement un posé-décollé sur la plateforme. La principale consigne non respectée est celle d'éviter par tout temps le posé-décollé en piste 07 (voir consignes carte VAC **figure 2**).

Un site splendide et apparemment dégagé en plein cœur des Pyrénées. Il est tentant de s'y poser car, vu d'en haut, il ne présente aucune difficulté apparente avec sa piste de 800 mètres. Pourtant comme tout aérodrome situé dans un environnement montagneux, il possède des particularités et des exigences qui, non respectées, peuvent conduire à l'accident.

vent, pente), a conduit à un accident grave. D'abord lors de la préparation du vol, les recommandations de la carte VAC, qui doivent avoir valeur d'interdiction (figure 1), n'ont soit pas été envisagées, soit négligées. Venir faire un posé-décollé sur l'aérodrome de Sainte-Léocadie n'aurait pas dû être projeté. Si le pilote disposait de l'autorisation, il pouvait se poser en piste 07 puis redécoller en piste 25, profitant ainsi de toute la longueur de piste et de sa pente descendante. Là, au contraire, une obstination à vouloir redécoller a conduit à la situation dangereuse puis à l'accident.

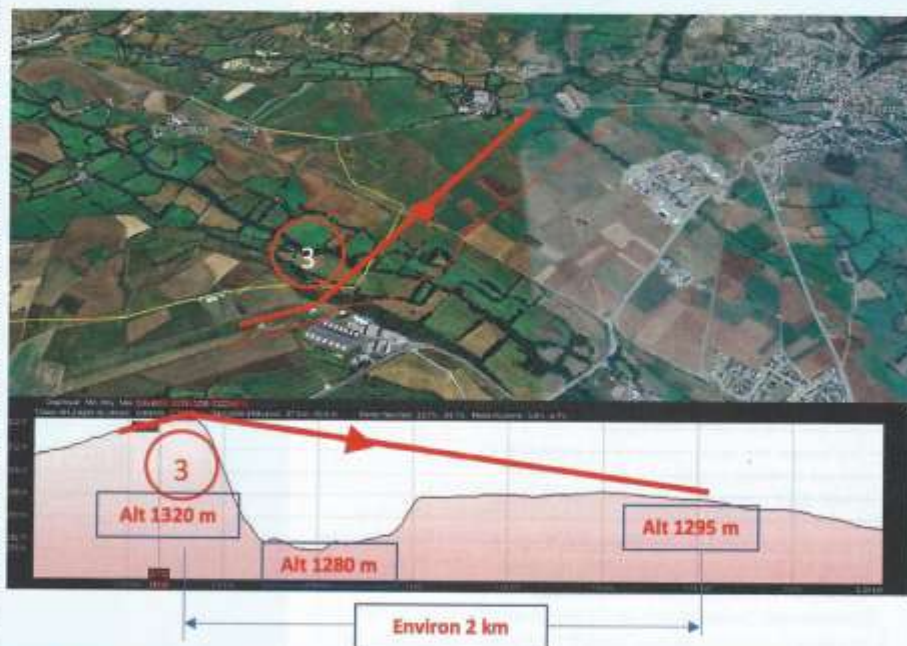
Figure 3. L'illustration du second régime avec Google Earth

L'avion a redécollé tout au bout de la piste, évitant des arbres de justesse, mais à une vitesse trop faible pour pouvoir prendre de l'altitude (second régime de vol, **figure 3**). Il n'a cessé de perdre de l'altitude dans la cuvette située après la piste tout en conservant une assiette très cabrée. En virant le pilote a fini par perdre complètement le contrôle de l'appareil, qui s'est écrasé sans avoir pu prendre d'altitude.

Sur cette image en plan et de profil, recomposée d'après les données du rapport du BEA, on retrouve sensiblement la trajectoire de l'appareil. Il décolle probablement au second régime en bout de piste au point 3, à une altitude de 1320 m et ne peut s'élever. Grâce à la vallée, dont le pilote n'a pas su profiter du dénivelé d'environ 40 m pour reprendre de la vitesse, il prolonge son vol mais descend régulièrement jusqu'à heurter le relief à une altitude de 1295 m, soit après avoir perdu 25 m sur environ 2 km. En terrain plat, les vols au second régime sont généralement moins longs.
