Par **MICHEL BARRY**,
pilote professionnel,
ingénieur aéronautique.

VOL DE NUIT : INCIDENTS ET ACCIDENTS

LES PLUS GRAVES SONT ESSENTIELLEMENT IMPUTABLES AUX PILOTES

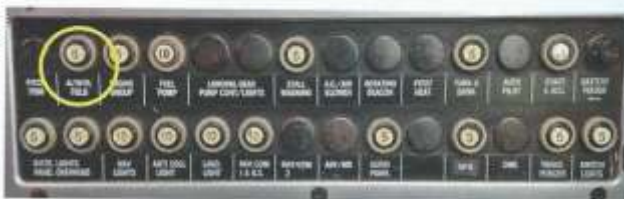
Figure 1. Deux panneaux de disjoncteurs.

Emplacement du disjoncteur de l'alternateur cerclé en jaune.

La standardisation des panneaux de disjoncteurs n'est pas de mise sur les avions légers. D'où la nécessité de repérer les disjoncteurs principaux, comme celui de l'alternateur pendant qu'il fait jour.

Toussus. Il dérouté prudemment vers Chartres et se pose sans les volets. Comme le pilote de l'incident n° 1 précédent, on constate qu'il n'a pas utilisé sa check-list et n'a pas eu l'initiative de contrôler les disjoncteurs pourtant accessibles au tableau de bord. Le réenclenchement du disjoncteur de l'alternateur était susceptible de faire disparaître la panne, si bien entendu, elle n'était pas trop grave. Mais il faut toujours essayer!

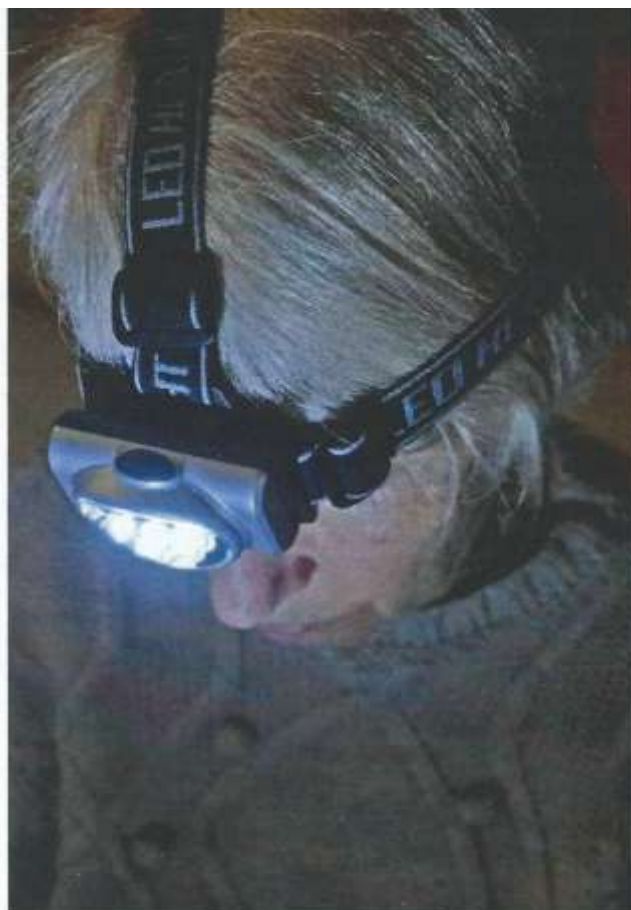
Figure 2. On trouve désormais des petites torches frontales à LED qui vous permettent de disposer d'une lumière d'ambiance pendant une longue durée et de la diriger où vous devez regarder tout en libérant vos deux mains.

Ils sont très perturbants quand ils surviennent de nuit. Mais une bonne formation et un entraînement régulier permettent en général de rentrer si les problèmes n'affectent pas le fonctionnement du moteur. Dans les incidents n° 1 et n° 3 les pilotes ont parfaitement contrôlé la situation bien qu'ils aient oublié de penser à ré-enclencher le disjoncteur. Dans l'incident n° 7, pas encore analysé par le BEA, le pilote est rentré. Nul doute que, dans les trois cas, les pilotes disposaient de lampes torches bien accessibles. Nous conseillons vivement l'emport d'une petite torche frontale qui vous permet de libérer vos deux mains (figure 2).
