## PANNES SÈCHES : ERREURS EN SÉRIE

ANALYSE DE HUIT ACCIDENTS (2018 ET 2019) SUITE À UNE PANNE DE CARBURANT, ET RECOMMANDATIONS À AVOIR EN TÊTE AVANT TOUT VOL.

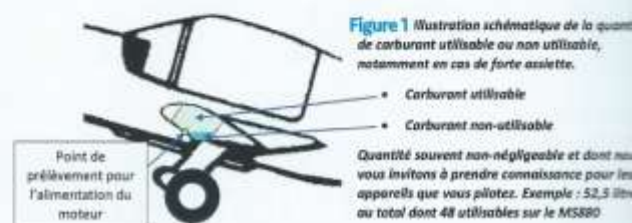
Figure 1 Illustration schématique de la quantité de carburant utilisable ou non utilisable, notamment en cas de forte assiette.

Quantité souvent non-négligeable et dont nous vous invitons à prendre connaissance pour les appareils que vous pilotez. Exemple : 52,5 litres au total dont 48 utilisables sur le MS880

Notamment lors de la montée ou de la descente où la quantité de carburant non utilisable peut être importante pour des assiettes élevées (positives ou négatives) et pour peu que le vol ne soit pas bien symétrique. Du carburant se réfugie dans un coin du réservoir et ne peut être aspiré par le moteur.

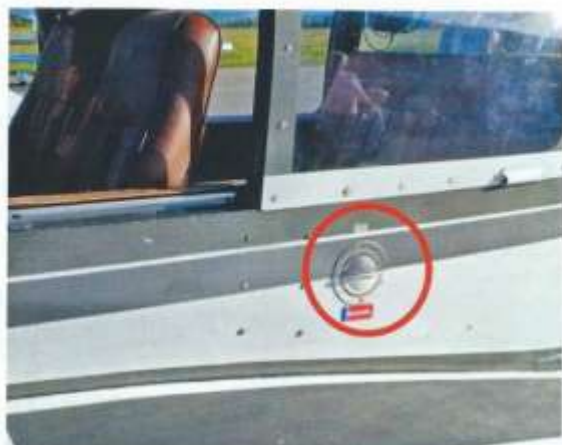
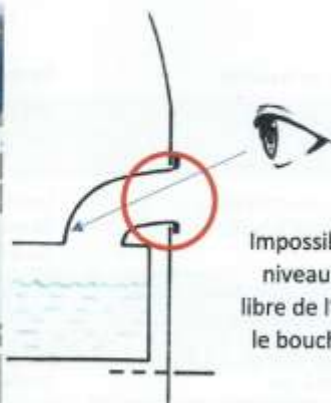
Impossibilité de voir le niveau de la surface libre de l'essence quand le bouchon est enlevé

Figure 2. Impossibilité, sur le réservoir principal du DR400, d'effectuer un contrôle visuel du niveau de carburant donc de la quantité réellement embarquée (voir Info-Pilote n°741 de décembre 2017).

- et surtout une impossibilité incompréhensible de la part du constructeur de permettre au pilote de s'assurer visuellement des niveaux sur ce type d'avion ce qui impliquerait (on peut toujours rêver !) des jauges irréprochables malheureusement pas le cas ici (figure 2).

1. sur certains le niveau est impossible à voir ;
2. les difficultés pour faire le plein complet à cause des tendances au refoulement. Surtout si le parking fait incliner l'avion du côté du remplissage. Voir REXs du mois. ([liens #10, 11 et 12 sur notre site](#))
