par **MICHEL BARRY**,
pilote professionnel,
ingénieur aéronautique.

Technologie de l'avion LA CONNAÎTRE ÉVITE L'ACCIDENT

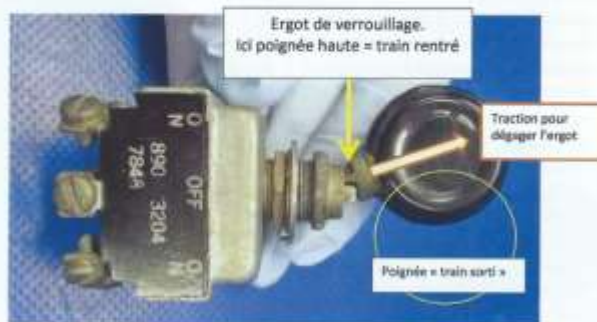
involontaire sur la commande la fasse changer de position. Il faut d'abord déverrouiller en tirant la commande vers l'arrière pour la libérer un cran, la soulever (pour rentrer le train) ou l'abaisser (pour sortir le train) **figure 1**. Elle se verrouille automatiquement dès qu'on la relâche. Encore faut-il que le dispositif de verrouillage ne soit ni cassé ni usé comme cela semble être le cas sur l'appareil.

Dans le cas présent, le manque de verrouillage efficace ne pouvait avoir échappé au pilote qui a malgré tout jugé que l'appareil était apte au vol et n'a, de ce fait, observé aucune consigne particulière pour assurer la position de la poignée après le décollage.

Figure 1. Type de contacteur de la plupart des avions légers à train rentrant. En l'absence d'ergot ou en cas d'usure du dispositif de verrouillage, le moindre effleurement peut manœuvrer la poignée de haut en bas ou de bas en haut.
