Par **MICHEL BARRY**,  
pilote professionnel,  
ingénieur aéronautique.

## Comment éviter les atterrissages durs

PARCE QUE L'ANNÉE 2020 A ENREGISTRÉ UNE AUGMENTATION DE CE TYPE D'ATTERRISSAGES, NOUS VOUS AIDONS CE MOIS-CI À PRENDRE LA BONNE DÉCISION AU MOMENT OPPORTUN, SUIVEZ LES ENSEIGNEMENTS ET LES RECOMMANDATIONS (B) TIRÉS DE CES TROP NOMBREUX ACCIDENTS (A).

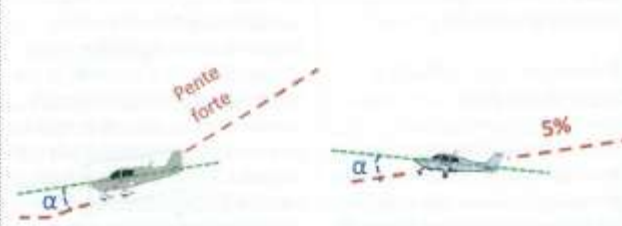
Deux cas sont très symptomatiques de la basse vitesse : décrochage du DR400 pendant l'arrondi (cas n°5) et perte de contrôle à forte assiette du Cirrus (cas n°6). Les pilotes n'ont pas réagi sur le fait que l'incidence s'approchait dangereusement de celle du décrochage. Les deux signes suivants auraient pourtant dû les alerter : (figure 1)

- un enfoncement gaz réduits non détecté à temps du DR400. L'appareil est proche du décrochage au cours de l'arrondi tenté à forte pente. Il ne peut se terminer avant le décrochage. A noter que sur un plan d'approche

- la prise d'assiette intempestive du Cirrus pendant la courte finale. Un tel phénomène est caractéristique d'une vitesse trop faible. Le pilote afin de rester sur un plan correct choisit de cabrer l'appareil dans l'espoir de l'empêcher de s'enfoncer alors qu'il vaudrait mieux augmenter la puissance. On éviterait le passage aux incidences fortes qui s'ensuit et se traduit par une inefficacité des commandes notamment des ailerons, d'où la perte de contrôle en inclinaison.

Figure 1. Passage à une forte incidence au voisinage du sol

- à gauche, cas du DR400 qui suit une trajectoire curviligne après une trajectoire très pentue, gaz réduits. Il subit alors un facteur de charge supérieur à 1 qui accroît le risque de décrochage. De plus, l'assiette à piquer ne donne pas au pilote l'impression de forte incidence  $\alpha$ . L'exercice d'arrivée gaz réduits exige une surveillance précise de la vitesse que l'arrondi fera régresser plus vite qu'une arrivée sur le plan à 5 %;
- à droite, cas du Cirrus qui passe à forte incidence  $\alpha$  tout en maintenant sa pente idéale et s'approche du décrochage avec un facteur de charge voisin de 1. Pas d'inquiétude apparente pour le pilote, sinon l'assiette anormalement élevée. Le pilote n'a probablement pas bien surveillé sa vitesse en finale.

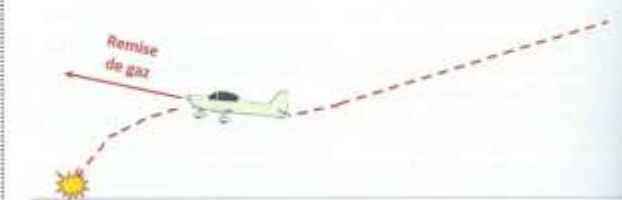
Un pilote perturbé, ne retrouvant pas ses marques par rapport à la piste, une remontée intempestive lors d'une tentative d'arrondi prématurée alors que la vitesse est encore largement supérieure à la vitesse d'atterrissage, peuvent conduire l'avion à se retrouver inconfortablement à plusieurs mètres du sol alors que les premiers signes de décrochage se manifestent : avertisseur, buffeting et perte d'efficacité des commandes. La tentative est forte de réagir brutalement : pousser le manche afin de retrouver la vitesse, mais c'est trop tard ou tirer le manche afin d'éviter de prendre une assiette à piquer. Dans les deux cas, le remède serait en général pire que le mal. Seule une remise de gaz complète pour un nouveau circuit de piste ou simplement de quelques secondes de gaz pour aider la reprise de contrôle, comme pour un rebond, sont recommandées. La procédure complète de remise de gaz suivie d'un circuit de piste est plus simple à exécuter et préférable à la remise de gaz temporaire pour un pilote non entraîné à cet exercice délicat.

Figure 2. Arrondi effectué trop haut. La remise de gaz complète est préférable, pour un pilote moyennement entraîné, à une tentative hasardeuse de contrôle de la trajectoire aux gaz jusqu'au sol, surtout sans entraînement.
